Altlastuntersuchung
Kreisaltenzentrum, Rotenburg a. d. Fulda

1 21 0060; Bericht Nr. 1

Untersuchung der Freiflächen des ehemaligen
Kreisaltenzentrum auf schädliche
Bodenverunreinigungen

erstellt
im Auftrag
der [SoSo] Architekturbüro GmbH, Hamburg
im März 2021

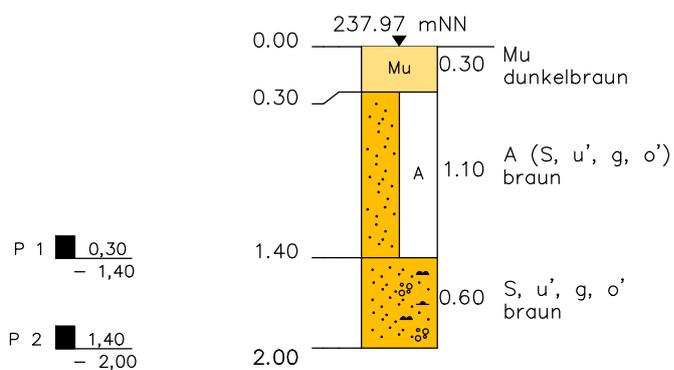
Kleinbohrung BS 4

Die Mischprobe MP 1 setzt sich aus den Einzelproben BS 4 P 1, BS 4 P 2, BS 11 P 1 und BS 11 P 2 zusammen, die im Bereich der Tankanlage entnommen worden. An der Probe MP 1 wurden keine Überschreitungen der Beurteilungswerte für Boden festgestellt.

Als besonderer Verdachtsfall wurde eine auf dem Grundstück befindliche Tankanlage eingestuft. Im Bereich der Tankanlage wurde ein schwacher Geruch nach Öl bzw. Benzin festgestellt. Die Analyseergebnisse ergaben keinen Hinweis, dass aus den Behältern Schadstoffe ausgetreten sind. Vorort konnte die Lage der Leitungen, die von der Tankanlage zum Gebäude verlaufen, nicht festgestellt werden. Es wurde im vermuteten Ablaufbereich eine Bohrsondierung abgeteuft.

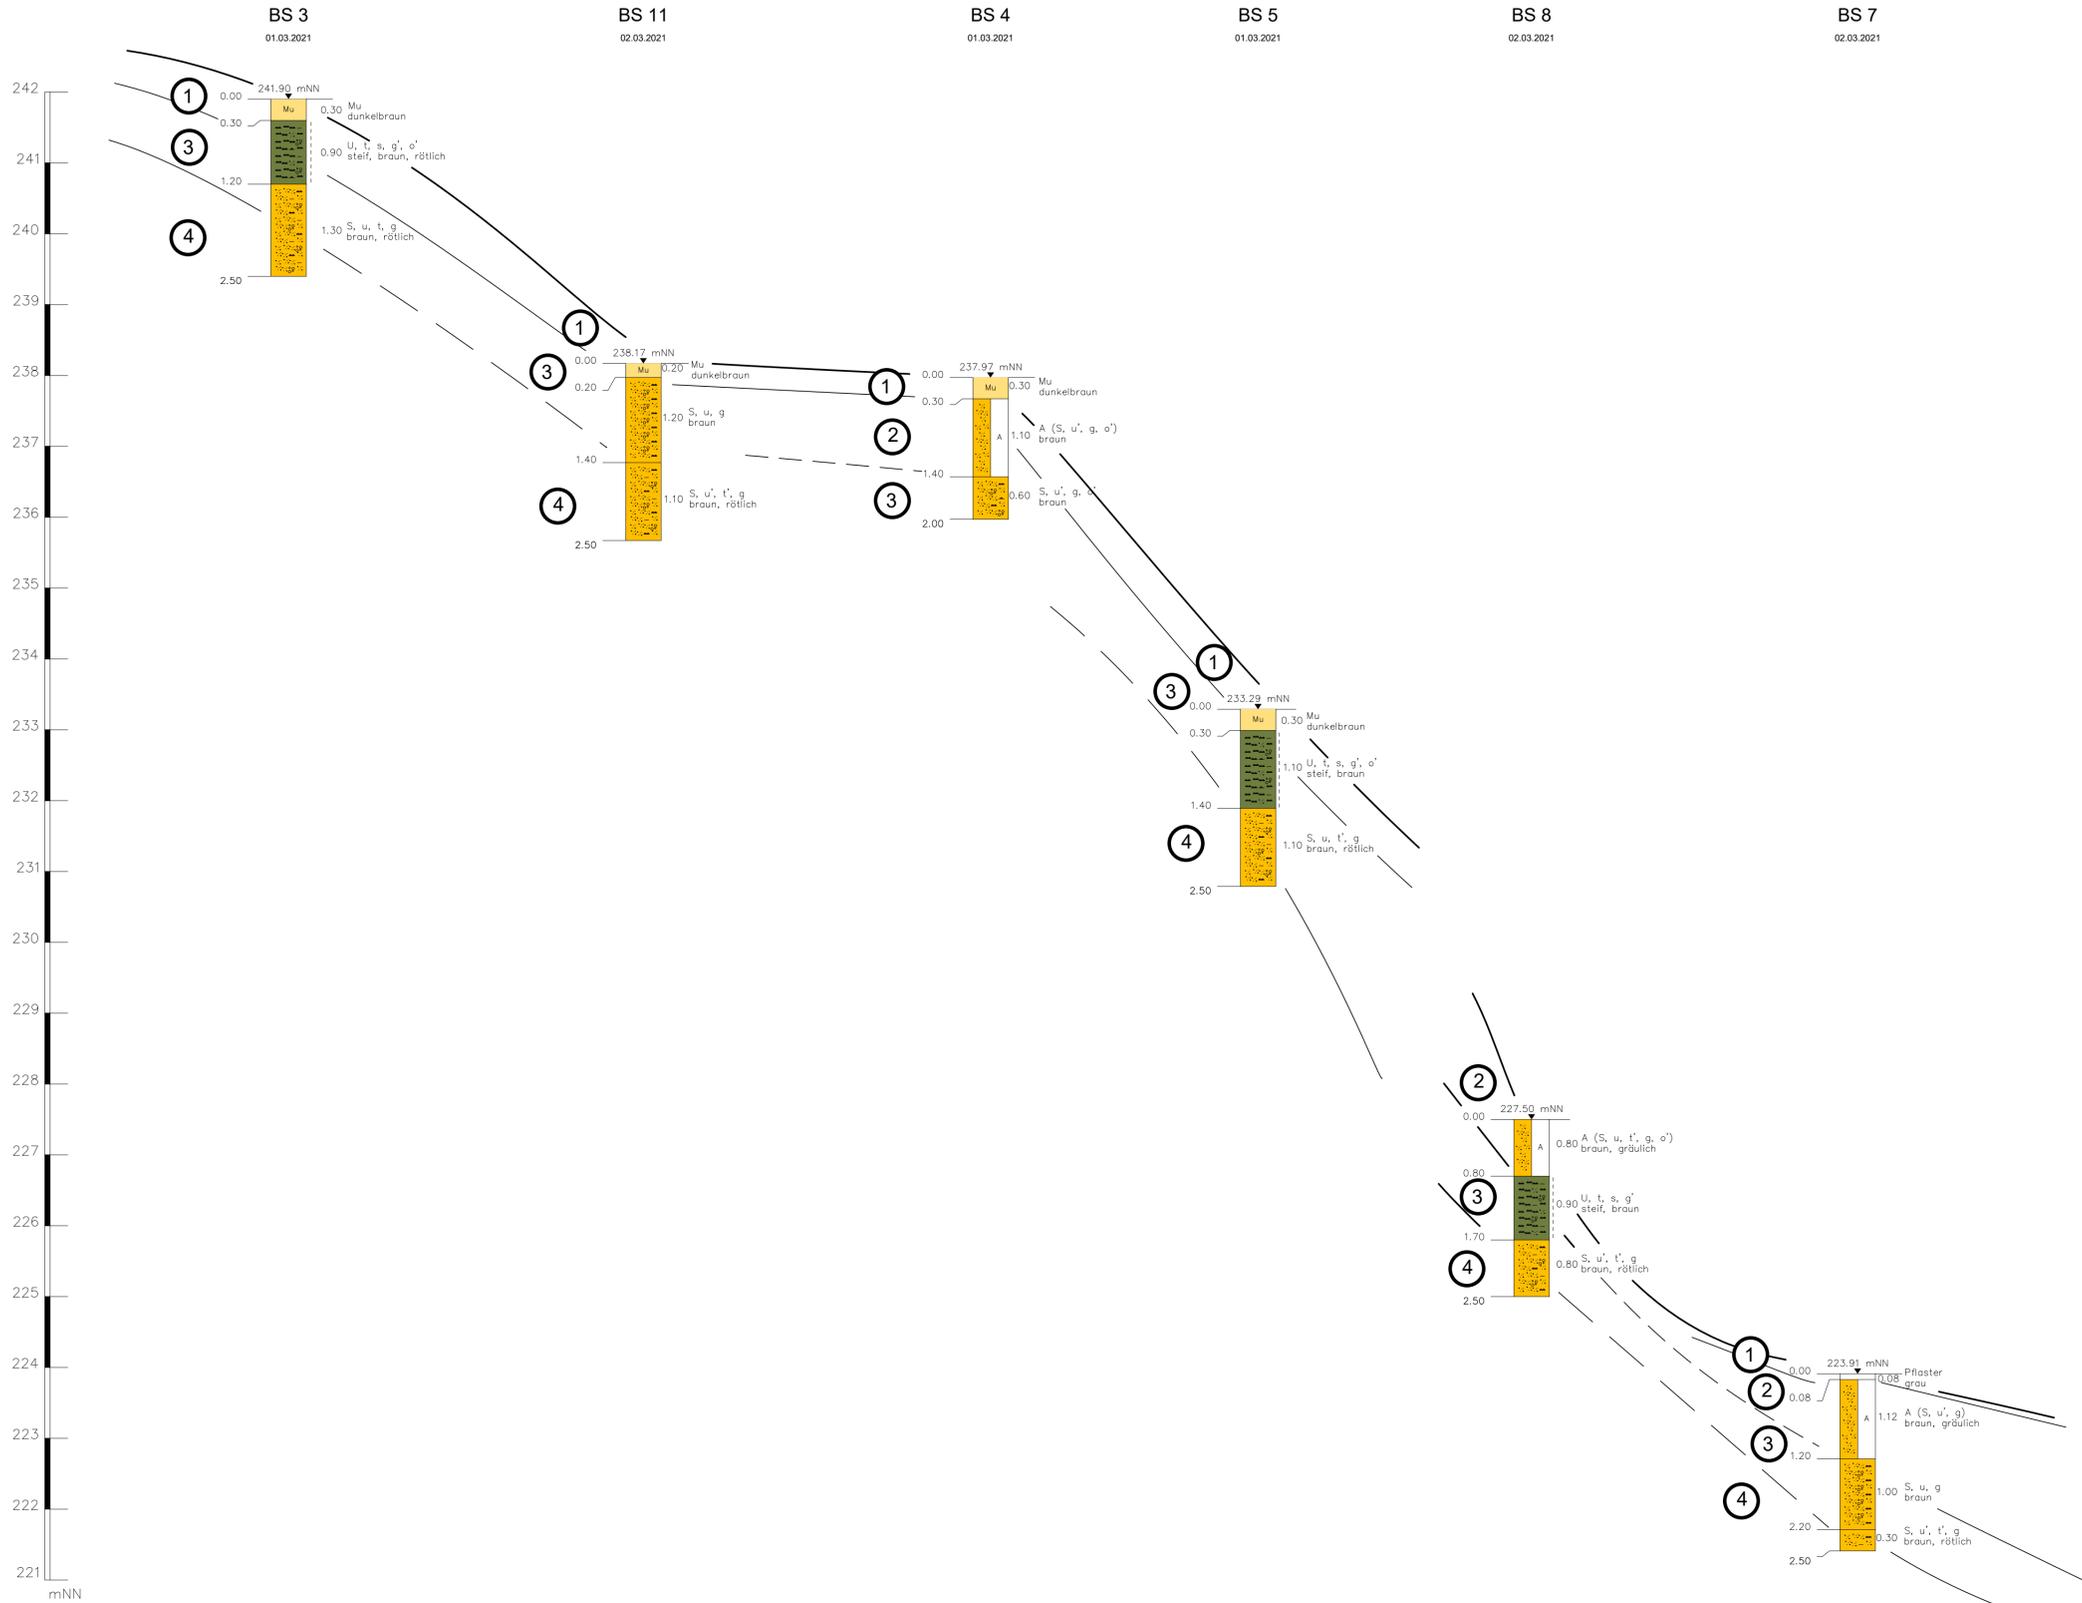
5.2.1 *Schicht 1 Deckschicht*

An der Geländeoberfläche wurden mit den Kleinbohrungen BS 1, BS 2, BS 3, BS 4, BS 5, BS 9 und BS 11 eine rd. 2 dm (BS 11) bis rd. 4 dm (BS 1) Mutterbodenschicht festgestellt. Die übrigen Kleinbohrungen bis auf BS 8 wurden im Bereich von Verkehrs- bzw. Gehweg- bzw. Stellflächen durchgeführt, sodass zunächst eine 13 cm dicke Asphaltdecke (BS 10) bzw. Pflasterdecke (BS 6 und BS 7) ab Geländeoberfläche durchörtert bzw. entnommen wurde.

5.2.2 Schicht 2 Auffüllungen

Unter den Asphalt- bzw. Pflasterdecken wurden unterschiedliche Auffüllungen aus sandigen Kiesen bzw. schluffigen, kiesigen Sanden von 0,4 m Tiefe bei BS 10 bis in 1,5 m Tiefe bei BS 6 festgestellt. Bei den Kleinbohrungen BS 4 und BS 9 wurden unterhalb der Mutterbodenschicht aufgefüllte tonige, schluffige, sandige Kiese mit teils organischen Anteilen bis in 0,8 m Tiefe (BS 9) bzw. bis in 1,4 m Tiefe (BS 4) durchörtert.

5.2.3 Schicht 3 Hangschutt/ -lehm

Unter den Auffüllungen folgen bei den Kleinbohrungen BS 7 und BS 8 bzw. unter dem Mutterboden bei den Kleinbohrungen BS 3, BS 5, BS 7, BS 8 und BS 11 tonige, sandige, kiesige Schluffe, bzw. schluffige, kiesige Sande. Die vorgenannten Böden können als Zersetzungsprodukte bzw. umgelagerte Böden des im Untergrund anstehenden Buntsandsteines angesehen werden und als Hangschutt bzw. -lehm bezeichnet werden.

5.2.4 Schicht 4 Zersetzter Buntsandstein

Unterhalb der Böden der Schicht 2 bzw. Schicht 3 wurden bei allen Kleinbohrungen überwiegend schluffige, kiesige Sande mit teils tonigen Anteilen gefördert, die eine braune bis rötliche Färbung aufwiesen und als Buntsandsteinersatz bezeichnet werden können.
