# **Artenschutzrechtliche Bewertung der Gebäude und Gehölze**

**Im Rahmen des Abrissvorhabens des ehemaligen  
Seniorenwohnheims und Heizkraftwerkes Emanuels-  
berg 7, Rotenburg a. d. Fulda**

Kassel, Oktober 2020

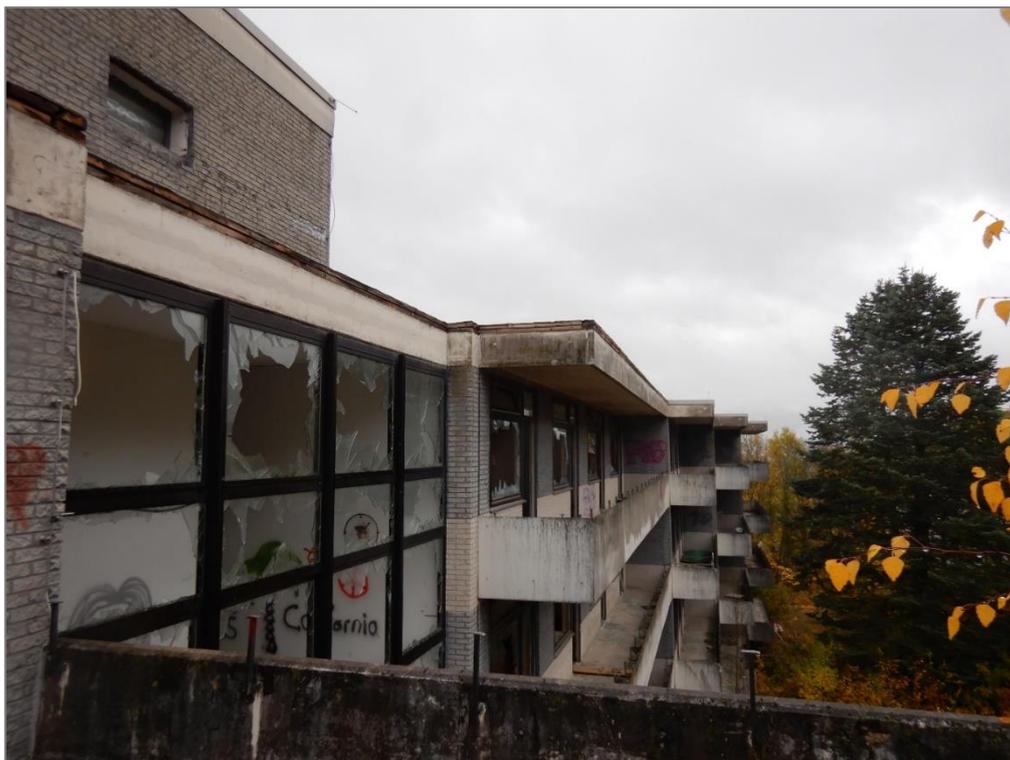
**Abb. 2-2** Blick auf die Balkone der einzelnen Stockwerke. Gut erkennbar ist der Zustand der Fenster und Fassade.

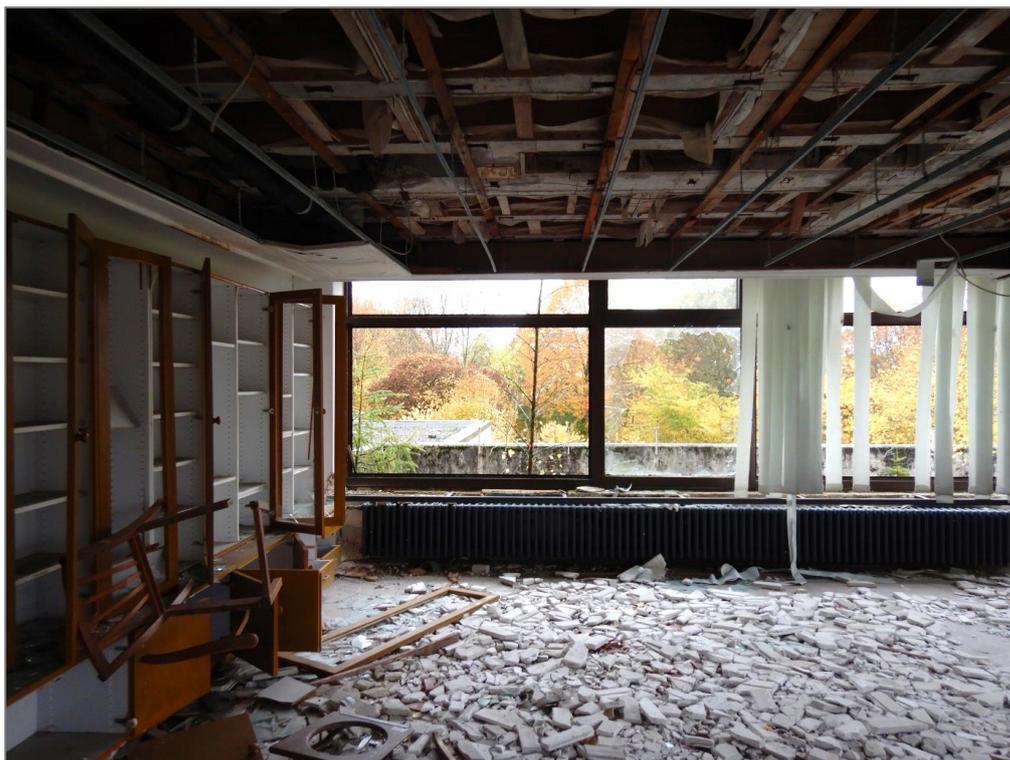
Aufgrund des jahrelangen Vandalismus ist die Substanz des ehemaligen Seniorenwohnheims stark beschädigt. In mehreren Räumen wurden die Fenster komplett ausgebaut sowie die Decken vollständig aufgerissen oder abgebaut (s. Abb. 2-5 und Abb. 2-6). Hierdurch ergeben sich in vielen Räumen von außen zugängliche Hohl- und Zwischenräume, die vor direkten Witterungseinflüssen geschützt sind. Das Flachdach sowie die Fassade selbst weisen keine größeren Beschädigungen auf. Der Fahrstuhlkomplex weist an den Dachseiten des 1-stöckigen Fahrstuhlaufbaus aufgrund der beschädigten Holzverkleidung mehrere Hohlräume und Spalten auf (s. Abb. 2-7).

**Abb. 2-5** *Offen zugänglicher Raum mit offener Deckenverkleidung. Der Zustand dieses Raumes ist vergleichbar mit dem der meisten anderen Räume*

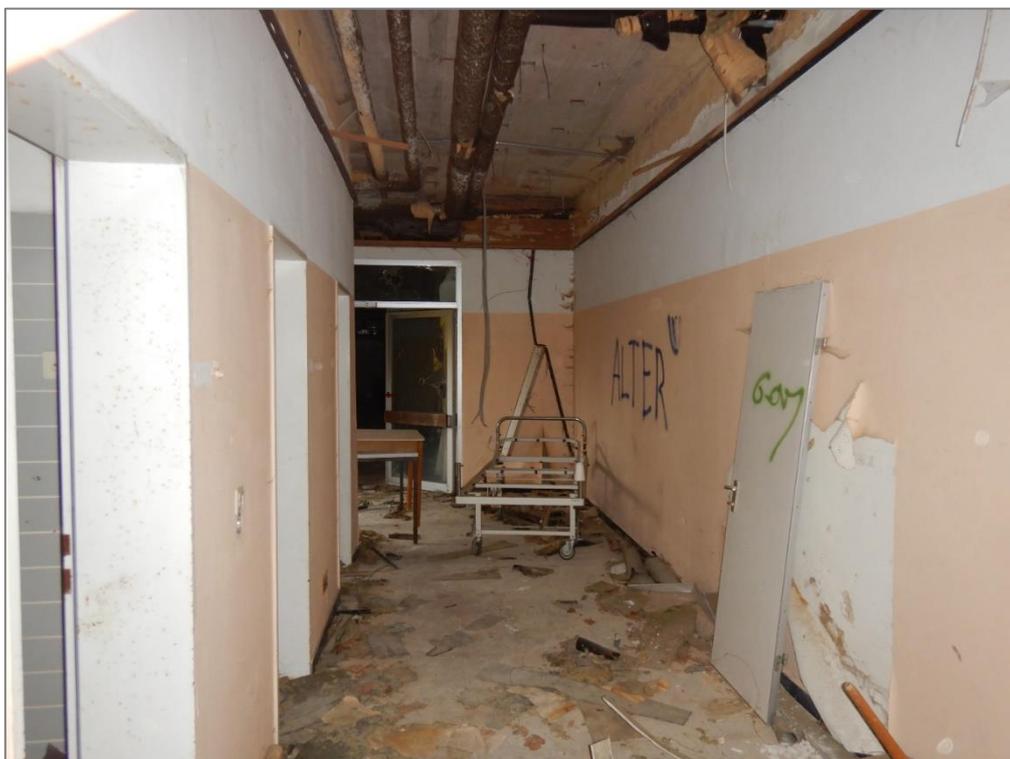
**Abb. 2-6** *Blick in einen der Flure mit offener Deckenkonstruktion.*

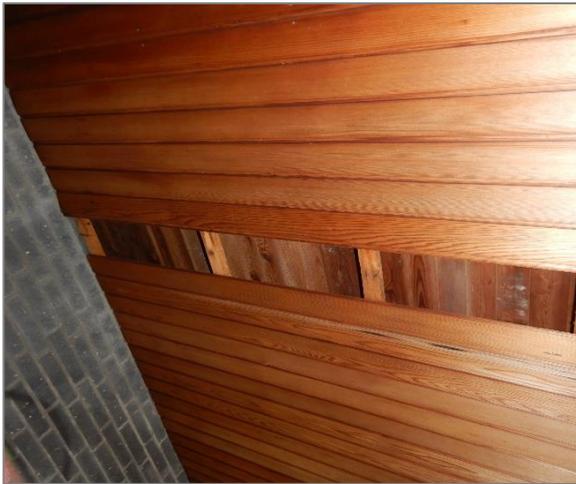
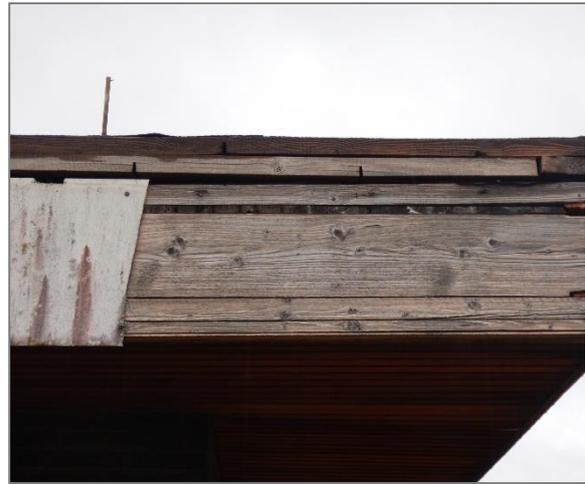
**Abb. 2-7**      **Beschädigte Verkleidung am Dach des Fahrstuhllaufbaus (links) sowie Spalten entlang der Dachkonstruktion des Fahrstuhllaufbaus (rechts)**

Da ein ungehinderter Ein- und Ausflug in den meisten Räumen möglich ist, besteht generell ein Potential für Fledermausquartiere. Als Fledermausquartiere bieten insbesondere die beschädigten Deckenverkleidungen geeignete Hohlräume sowie die Spalten und Hohlräume an der Dachverkleidung des Fahrstuhlbaus. Auch die Kellerräume bieten ein Potential für Einzel- und Zwischenquartiere. Da während der Begehung weder Fledermäuse noch Hinweise auf Kotspuren ermittelt wurden, wird das Potential für Wochenstuben oder größere Winterquartiere als gering eingeschätzt, kann jedoch nicht vollständig ausgeschlossen werden. Aufgrund der Größe des Komplexes ist davon auszugehen, dass eine Vielzahl von Fledermaus-einzelquartieren vorhanden ist, die den Tieren in der Fortpflanzungsperiode als Ruhestätten dienen.

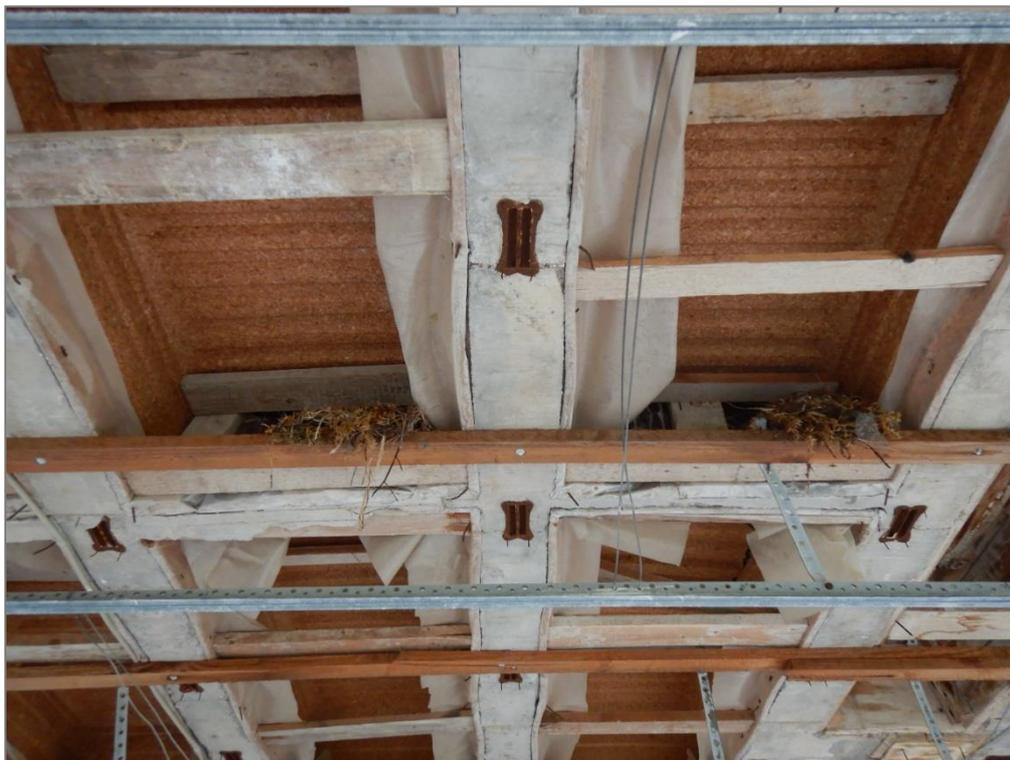
Insgesamt wurden während der Begehung im ehemaligen Seniorenwohnheim 5 Vogelnester ermittelt (s. Abb. 2-9 bis Abb. 2-11). Diese wurden nur in den unmittelbar von außen zugänglichen Räumen vorgefunden. In mehreren Räumen wurden Tagpfauenaugen (*Aglaïs io*) und Kleine Füchse (*Aglaïs urticae*) an den Decken gefunden, die die geschützten Räume zur Überwinterung nutzen.

**Abb. 2-9**      **Zwei Vogelnester in einer offenen Deckenkonstruktion**

Da das Gebäude Nistplätze für gebäudebewohnende Vogelarten aufweist, muss das Gebäude im Zeitraum zw. 01.10. – 28./29.02. (außerhalb der Brutzeit) abgerissen werden, um die Tötung von an bzw. in dem Gebäude brütenden Arten zu vermeiden. Sollte dieser Zeitraum nicht eingehalten werden können, müssen alle Nistplätze sowie potentielle Nistplätze vor Beginn der Brutsaison (je nach Witterungslage vor dem 1. März) unzugänglich gemacht werden. Dies kann bei der Größe der Gebäude und der Vielzahl an Nistmöglichkeiten nur über das Anbringen von großflächigen, engmaschigen Netzen geschehen, wodurch den Vögeln der Zugang zu den Nistplätzen vor Brutbeginn verwehrt wird.

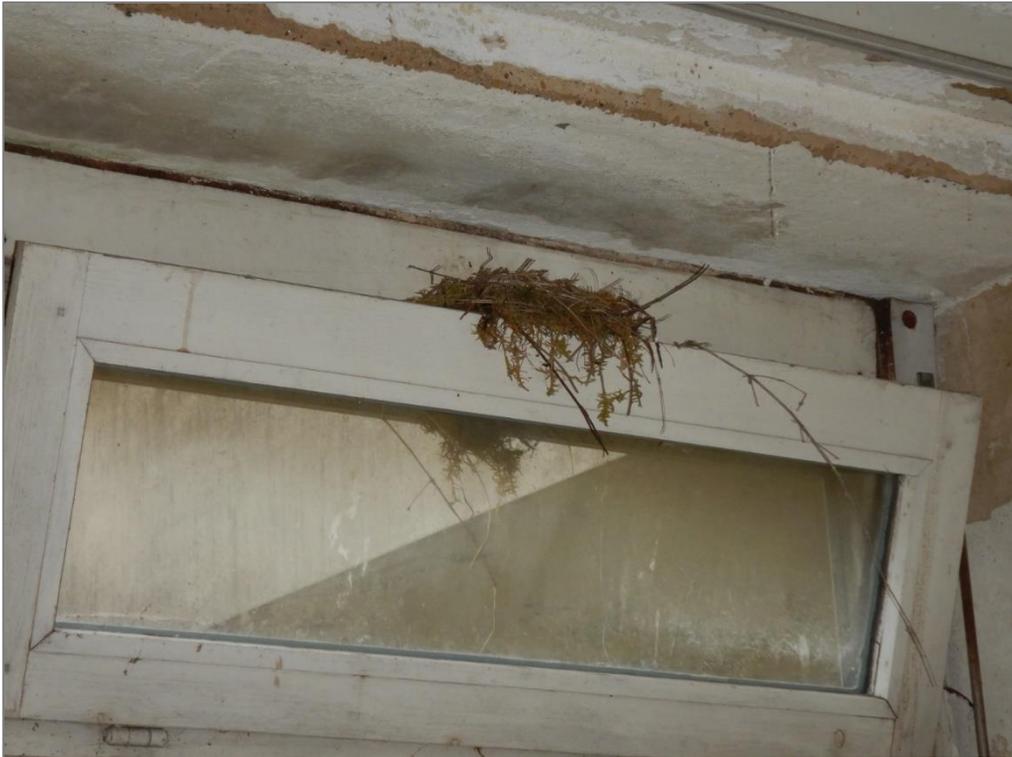
**Abb. 2-10** *Eines von zwei vorgefundenen Vogelnestern in einem geöffneten Fenster*

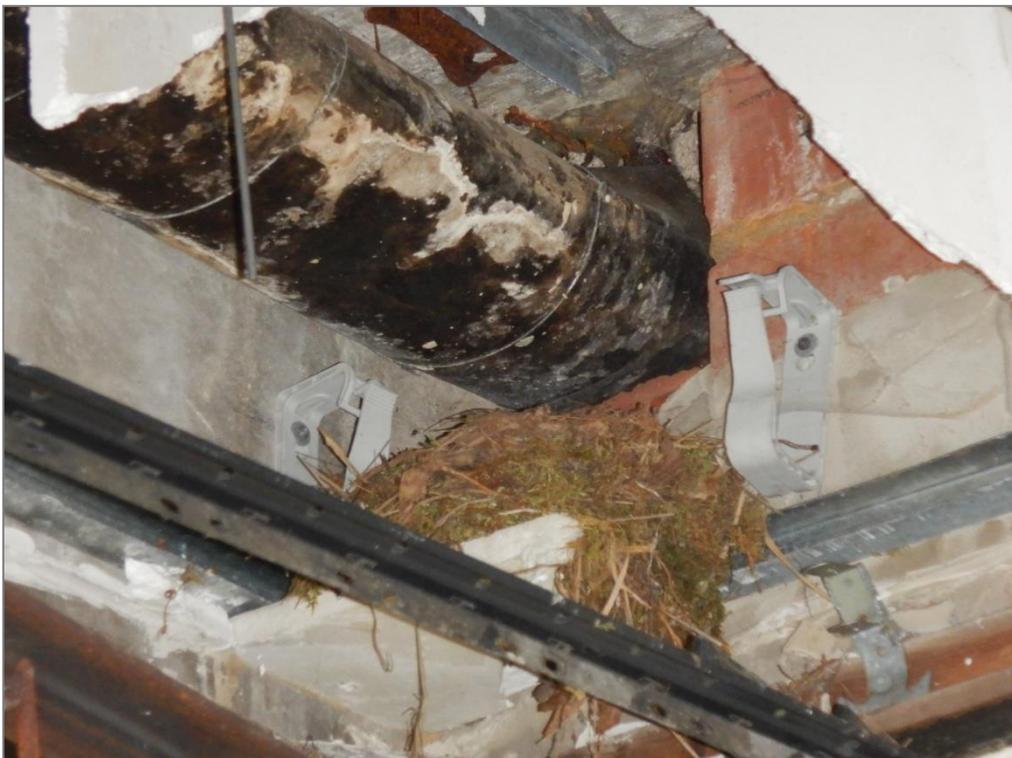
**Abb. 2-11** *Eines von zwei ermittelten Vogelnestern an bzw. auf einer Rohrleitung*

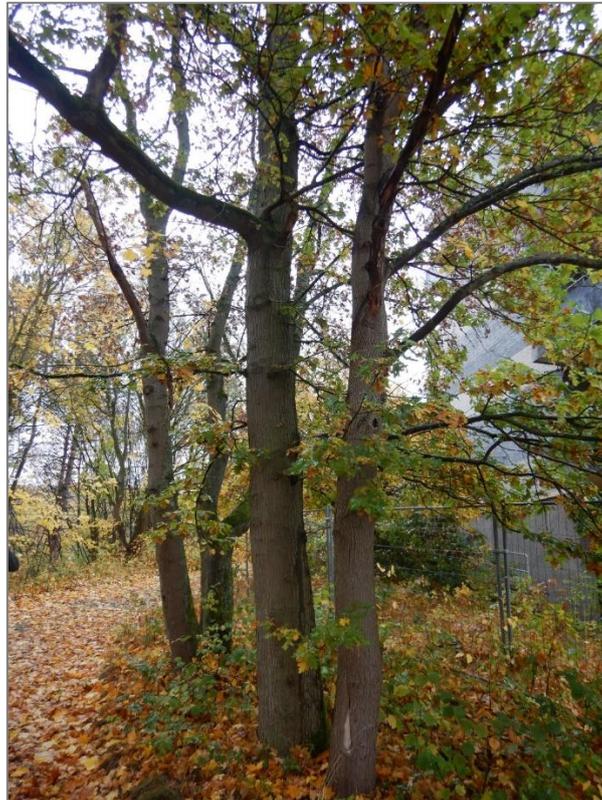
**Abb. 2-12** *An östlicher Seite stehende Stieleichen und Spitzahorne. Die Stieleiche im Vordergrund weist ein potentielles Rindenquartier für Fledermäuse auf.*

Während der Erfassung der Gehölze wurden diese auch auf Nist- und Quartiermöglichkeiten untersucht. Es wurden zwei Quartiermöglichkeiten ermittelt, ein Rindenquartier in einer der Stieleichen (s. Abb. 2-12) sowie mehrere Spechtlöcher und eine Höhle in einer der Eichen angrenzend an das Untersuchungsgebiet (s. Abb. 2-16).

Für Fledermäuse bietet darüber hinaus eine der Stieleichen mit den ermittelten Rindenabplatzungen (vgl. Abb. 2-12) ein Tages- oder Zwischenquartier.

Zu den zu erhaltenden Bäumen gehören die beiden Kugelahorne (Ziergehölz), die an nördlicher und östlicher Seite des Seniorenwohnheims stehen, die Stieleichen am östlichen Gebäudeende sowie die nördlich stehende Korkenzieherweide. Darüber hinaus ist es wünschenswert, die alte Weißtanne an der Südseite des Seniorenwohnheims sowie die alte Weißtanne nördlich des Heizkraftwerkes zu erhalten.

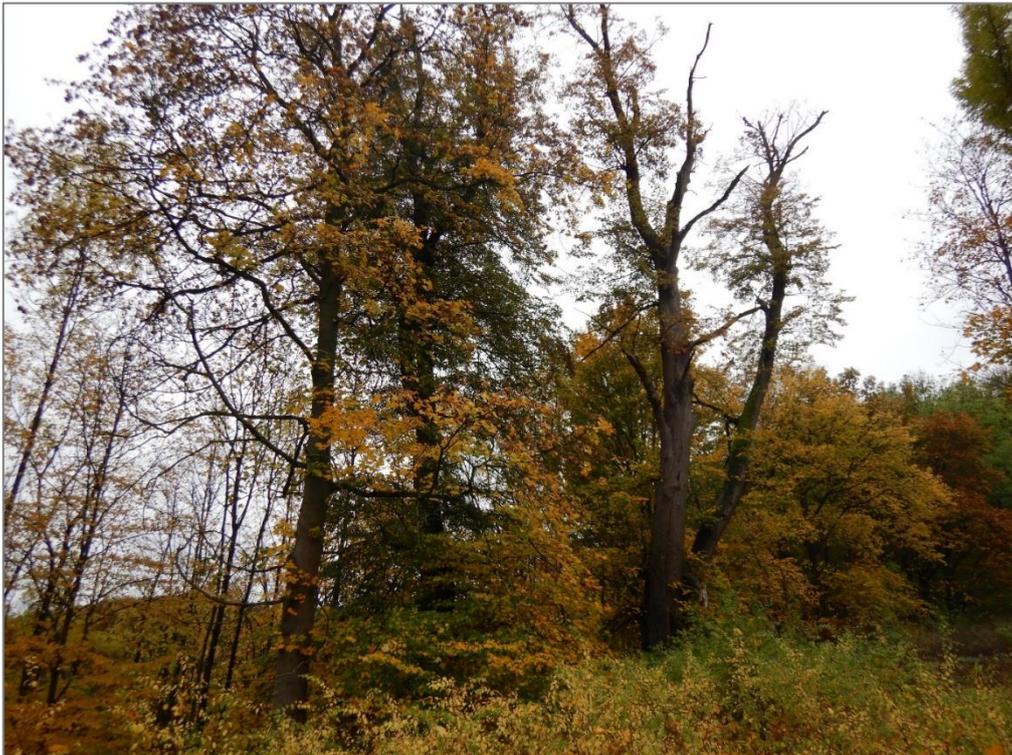
**Abb. 2-16** *Baumgruppe mit älteren Eichen, die nordöstlich des Heizkraftwerkes angrenzend an das Untersuchungsgebiet stehen. Die rechts im Bild stehende Eiche weist mehrere Höhlen auf.*

Die Sträucher und Bäume auf dem Grundstück bieten gehölzbrütenden Vogelarten ein hohes Brutplatzpotential. Neben den Arten, die Freinester anlegen, bietet eine der Eichen (vgl. Abb. 2-16) auch den höhlenbrütenden Arten wie Spechten und deren Folgenutzern (Meisen, Stare) ein gutes Nistpotential.

Eine Beschädigung der an das ehemalige Heizkraftwerk angrenzend stehenden älteren Eichen (in nordöstlicher und südwestlicher Richtung) muss in jedem Fall vermieden werden.
